REIMS

AU LENDEMAIN DE LA GUERRE

LA CATHEDRALE MUTILÉE. LA VILLE DÉVASTÉE.
PREFACE DE SON EMINENCE LE CARDINAL LUÇON,
ARCHEVÊQUE DE REIMS. UN PORTEFEUILLE CONTENANT
138 VUES REPRODUITES PAR L'HÉLIOGRAVURE, PUBLIE AU
PROFIT DE LA CATHEDRALE PAR LES SOINS D'UN MEMBRE
DE LA SOCIÉTÉ DES AMIS DE LA CATHÉDRALE DE REIMS

TABLE DESCRIPTIVE DES PLANCHES

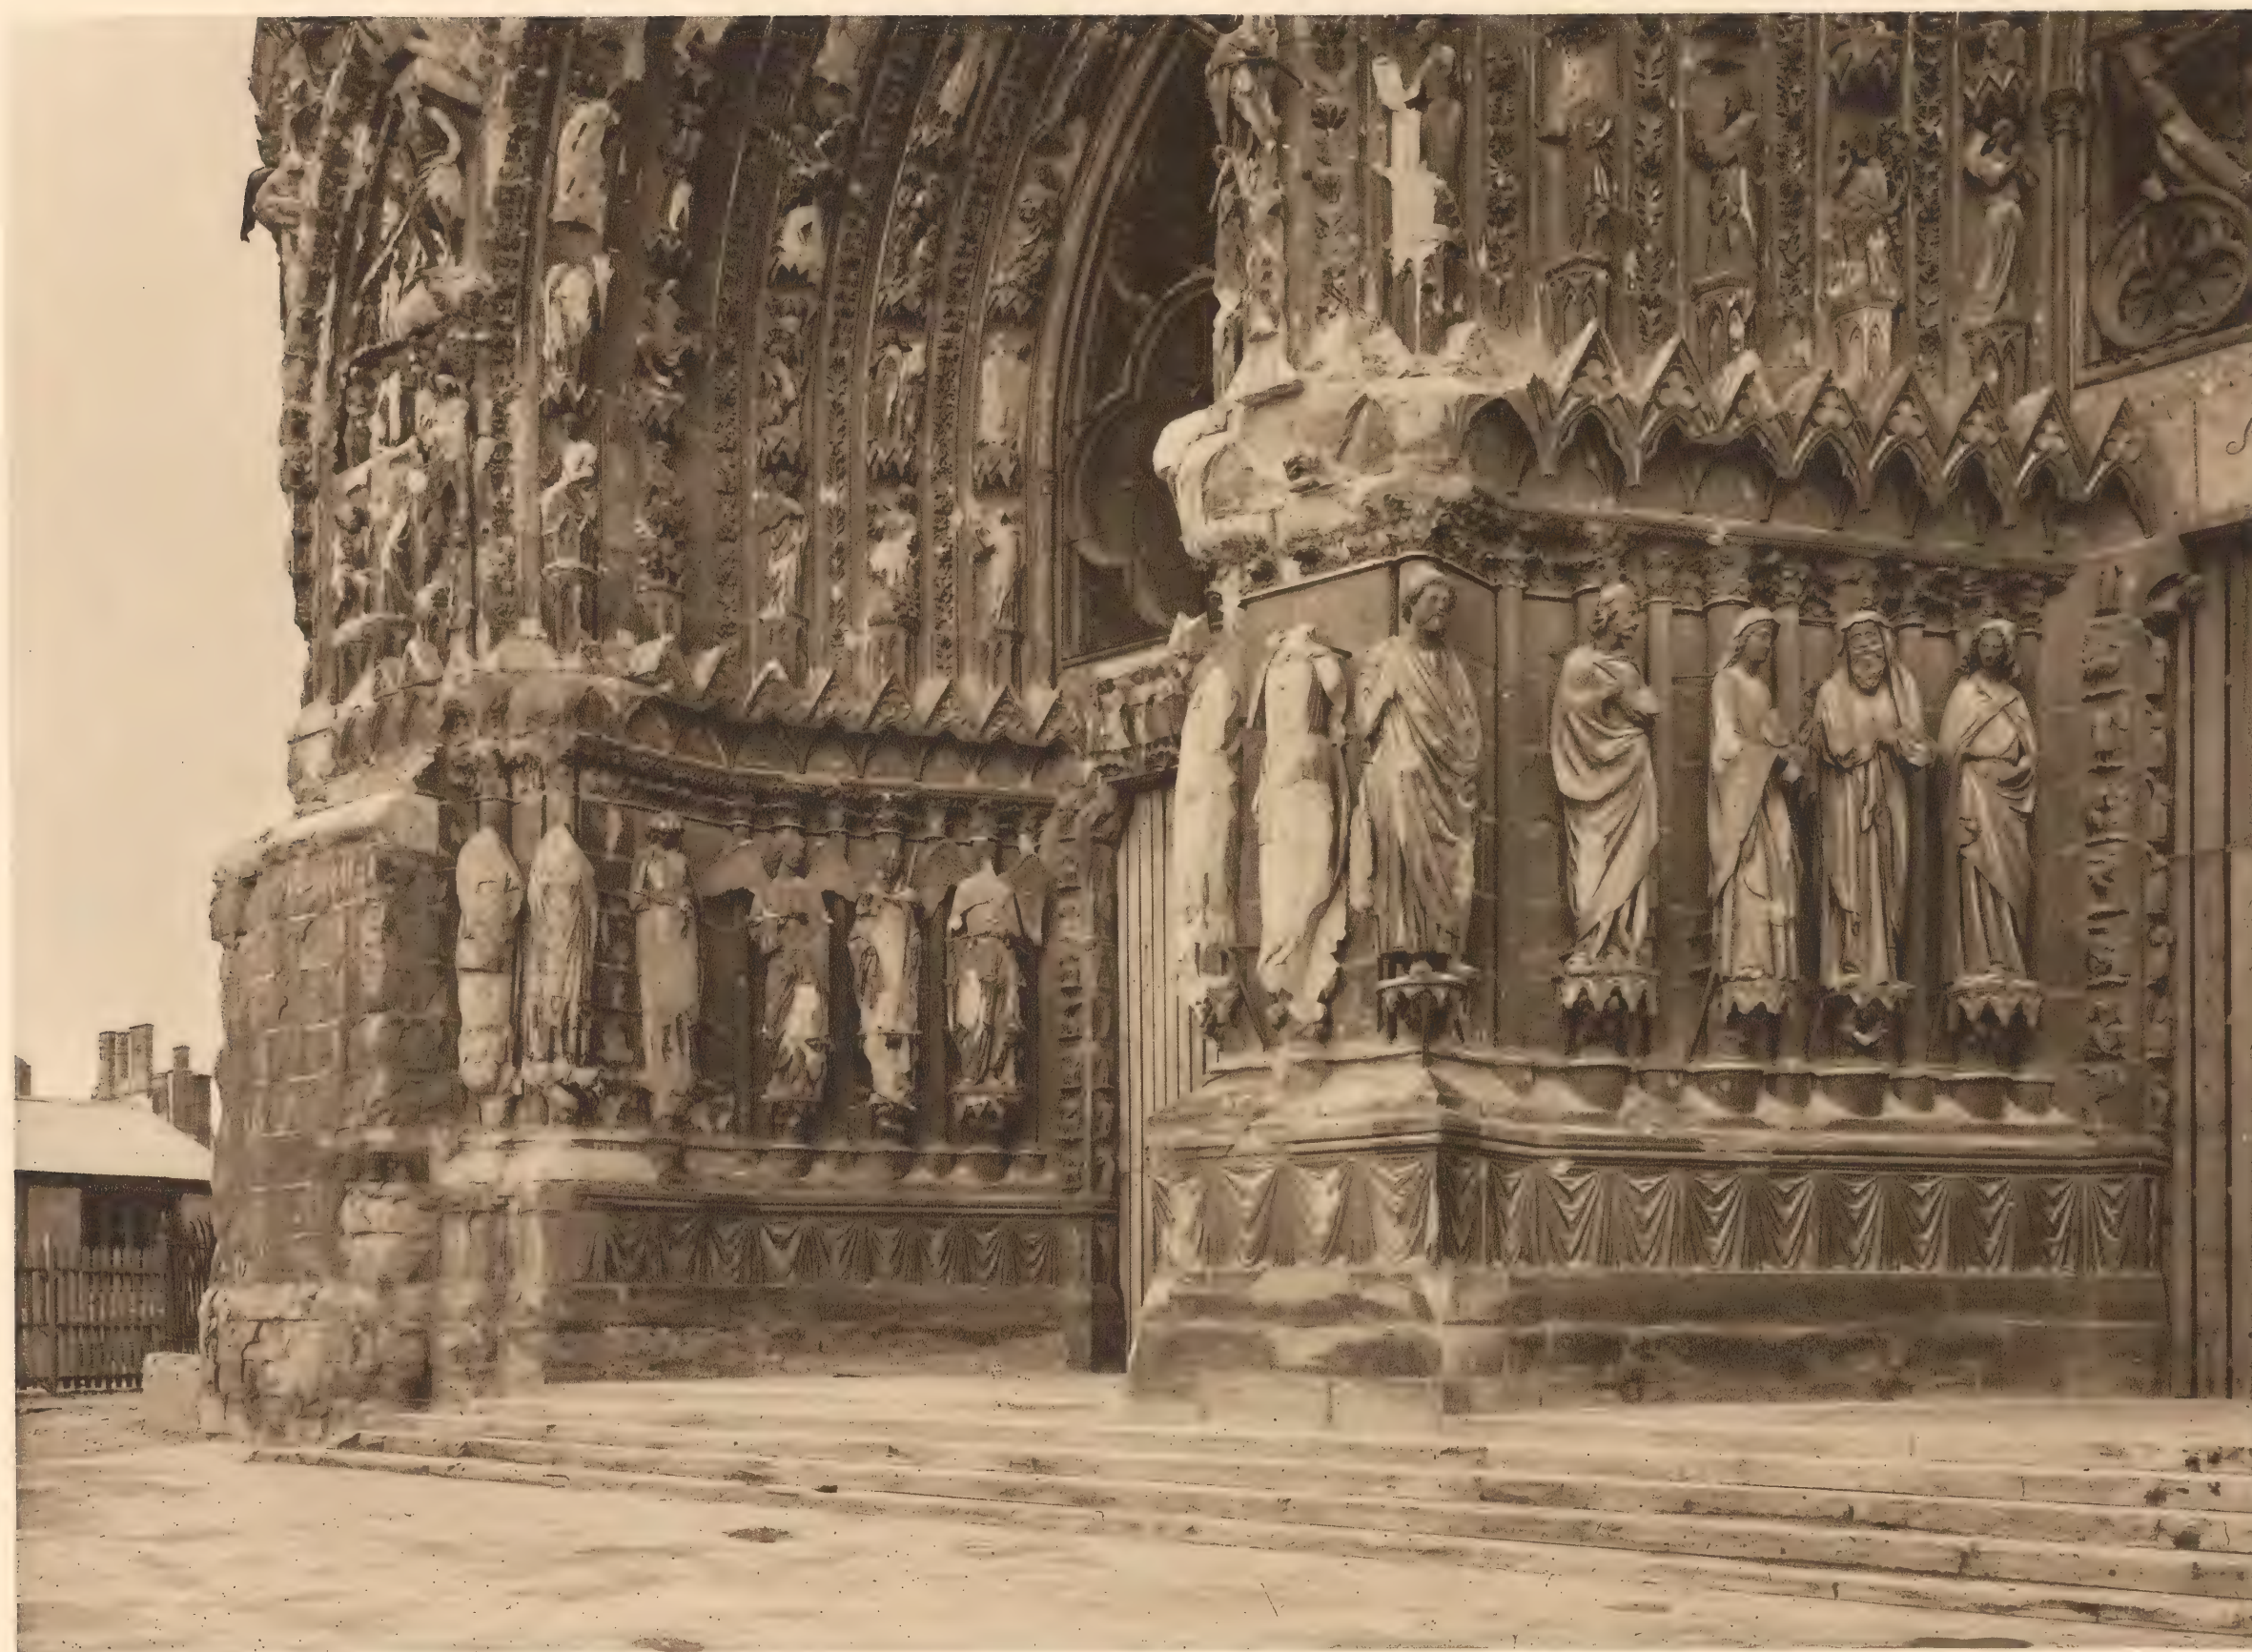
PL. I

I. — LA CATHÉDRALE DOMINANT LES MAISONS RUINÉES DE LA PLACE DU PARVIS (Octobre 1918).

Cette vue prise le 8 Octobre 1918, trois jours après la reprise de Brimont, marque la désolation qui régnait dans les différents quartiers de la Ville, et plus encore, peut-être, autour de la Cathédrale spécialement visée et plus que jamais depuis Juillet 1918. Les vestiges de l'Hôtel du Lion d'Or que l'on remarque au pied de la Cathédrale, et le porche, encore existant, de l'ancienne Hostellerie du Moulinet, ont été rasés en 1923 pour dégager la Place du Parvis.

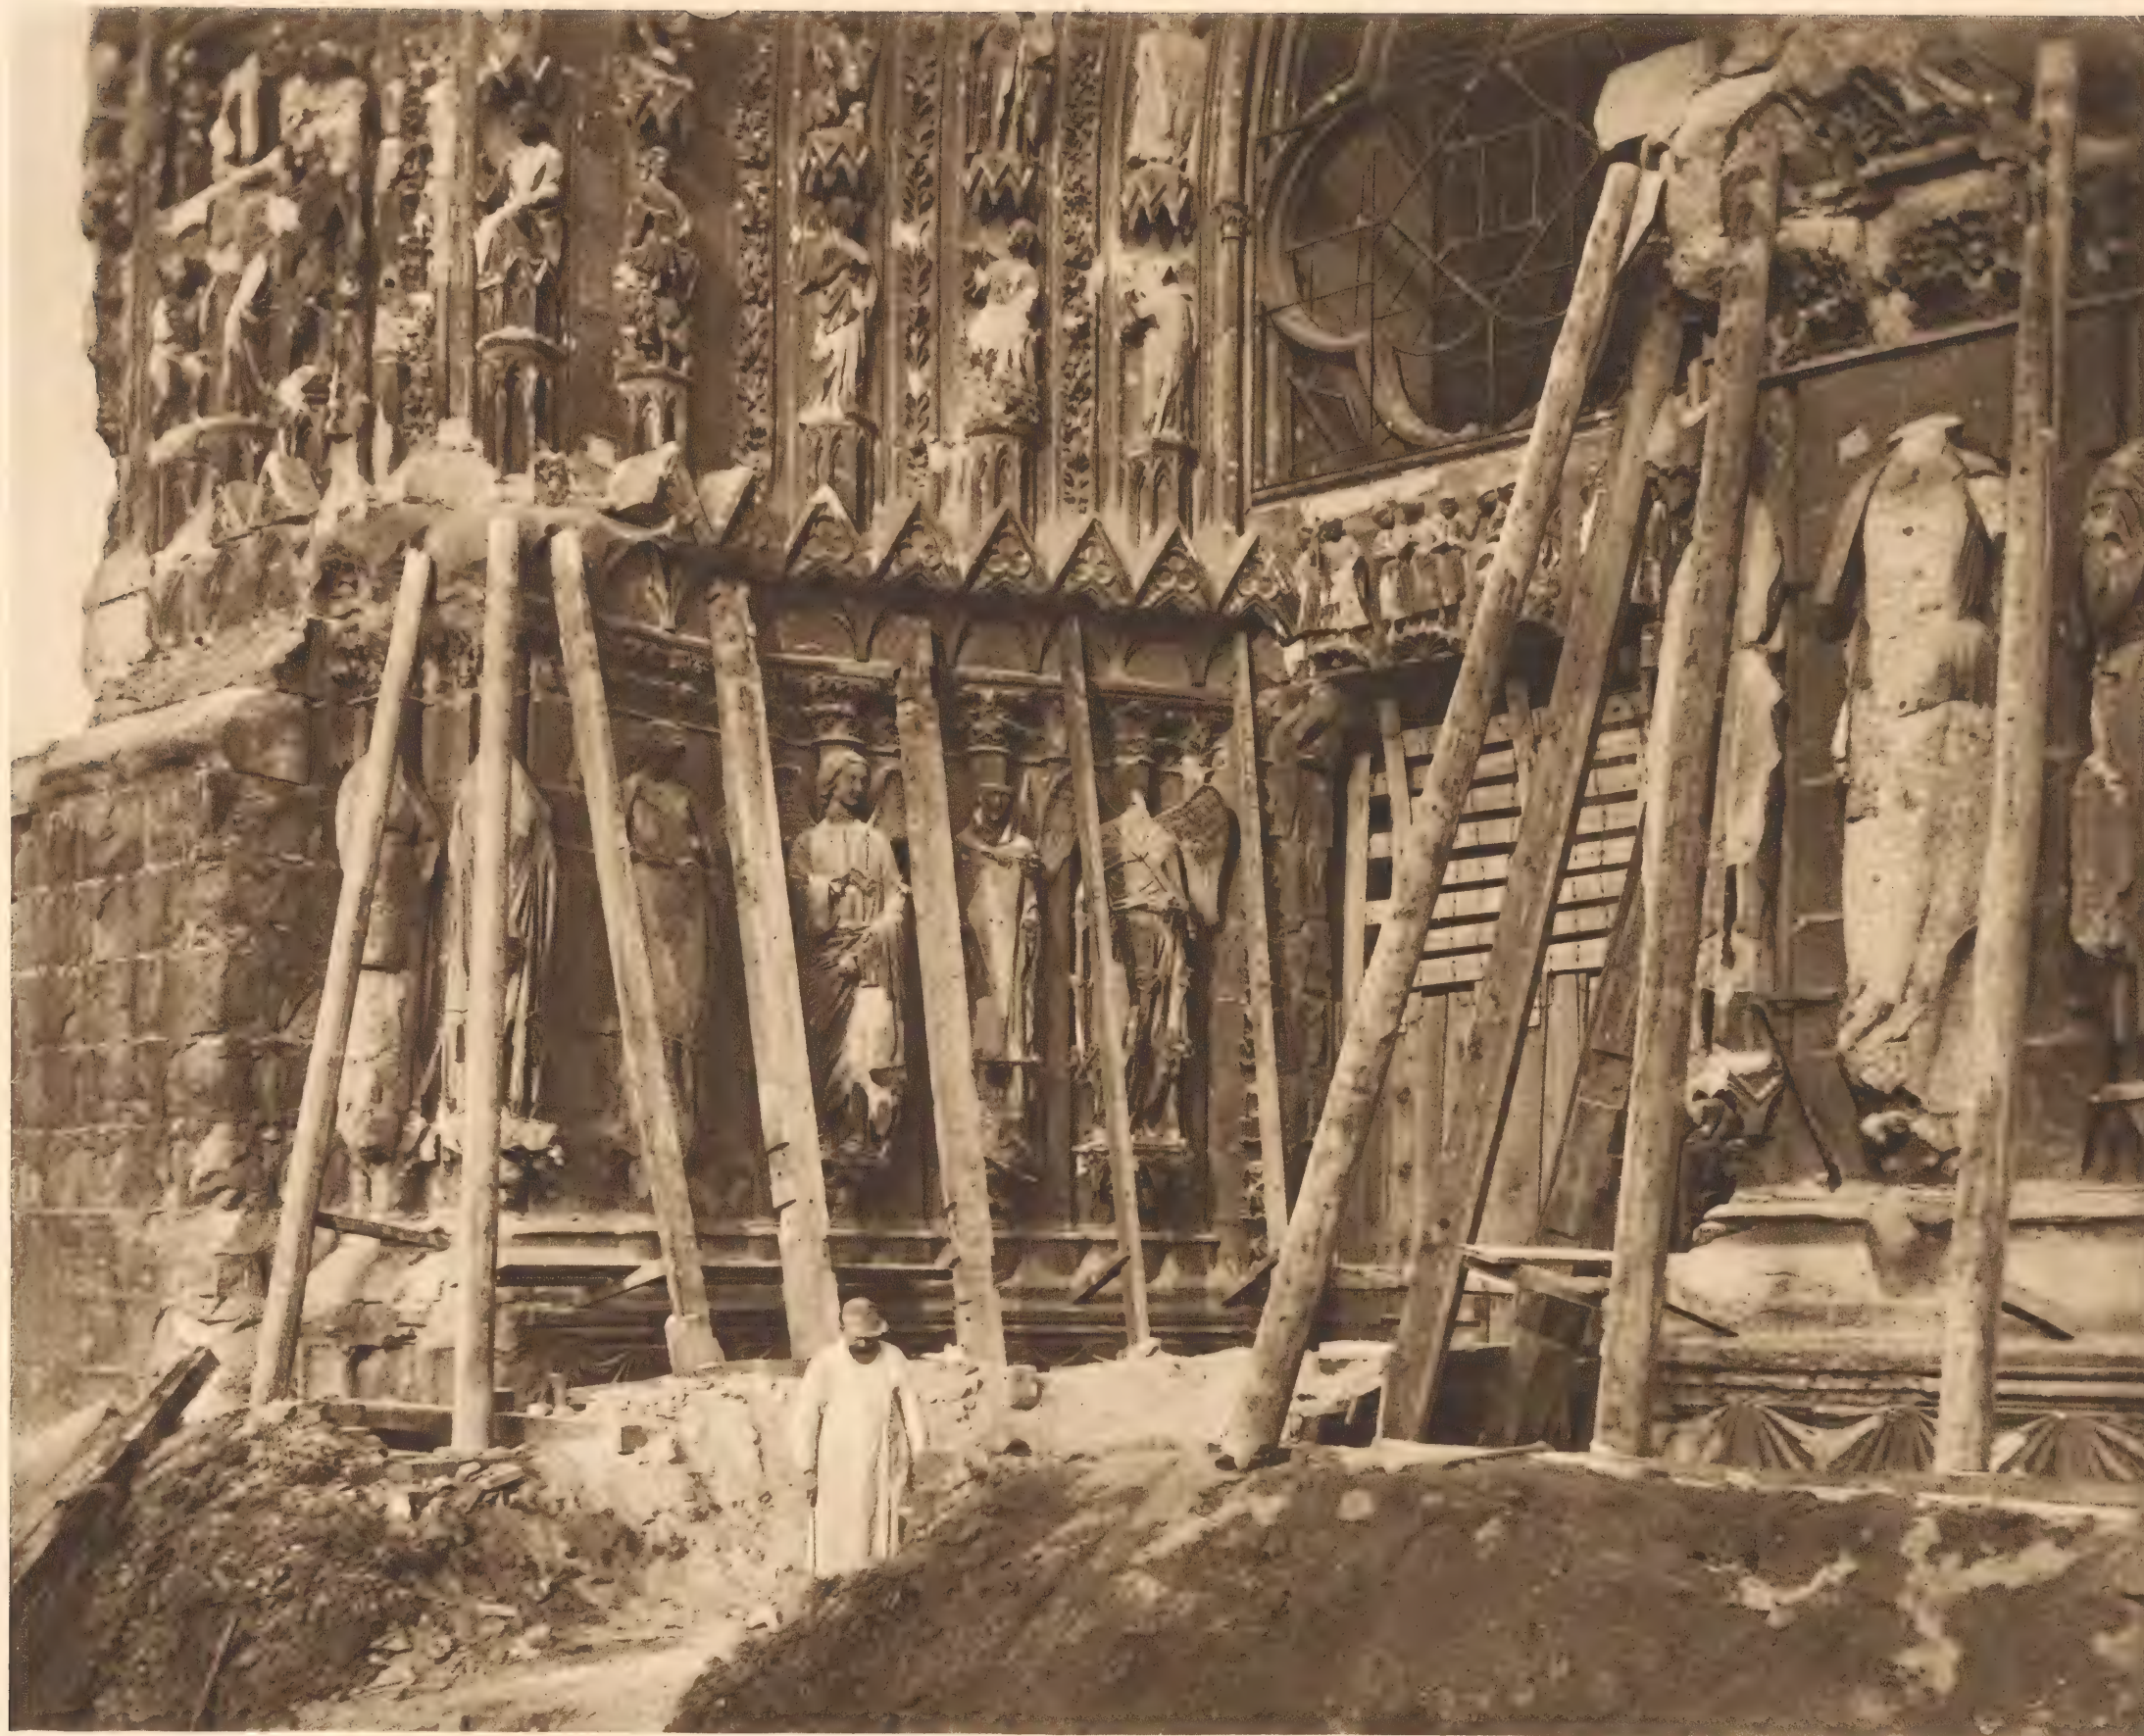
PL. II

II. — VUE PERSPECTIVE DES ÉBRASEMENTS DE GAUCHE DES PORCHES CENTRAL ET LATÉRAL NORD (Janvier 1919).

PORCHE LATÉRAL NORD (voir hic : Pl. III).

Saint Thierry en diacre.
Saint Remi en évêque.
Sainte Clotilde.
Saint Nicaise entre deux Anges.

BASE DU CONTREFORT ENTRE LA PORTE DE GAUCHE ET LA PORTE CENTRALE :

Saint Evêque désigné comme Saint Sixte.
La Reine de Saba. (Voir hic : Pl. VIII.)
Un prophète.

ÉBRASEMENT DE GAUCHE DE LA PORTE CENTRALE :

Saint Joseph. (Voir détail : Pl. IX.)	
La présentation	{	La Vierge avec l'Enfant.
au Temple		Le vieillard Siméon.
		La prophétesse Anne.

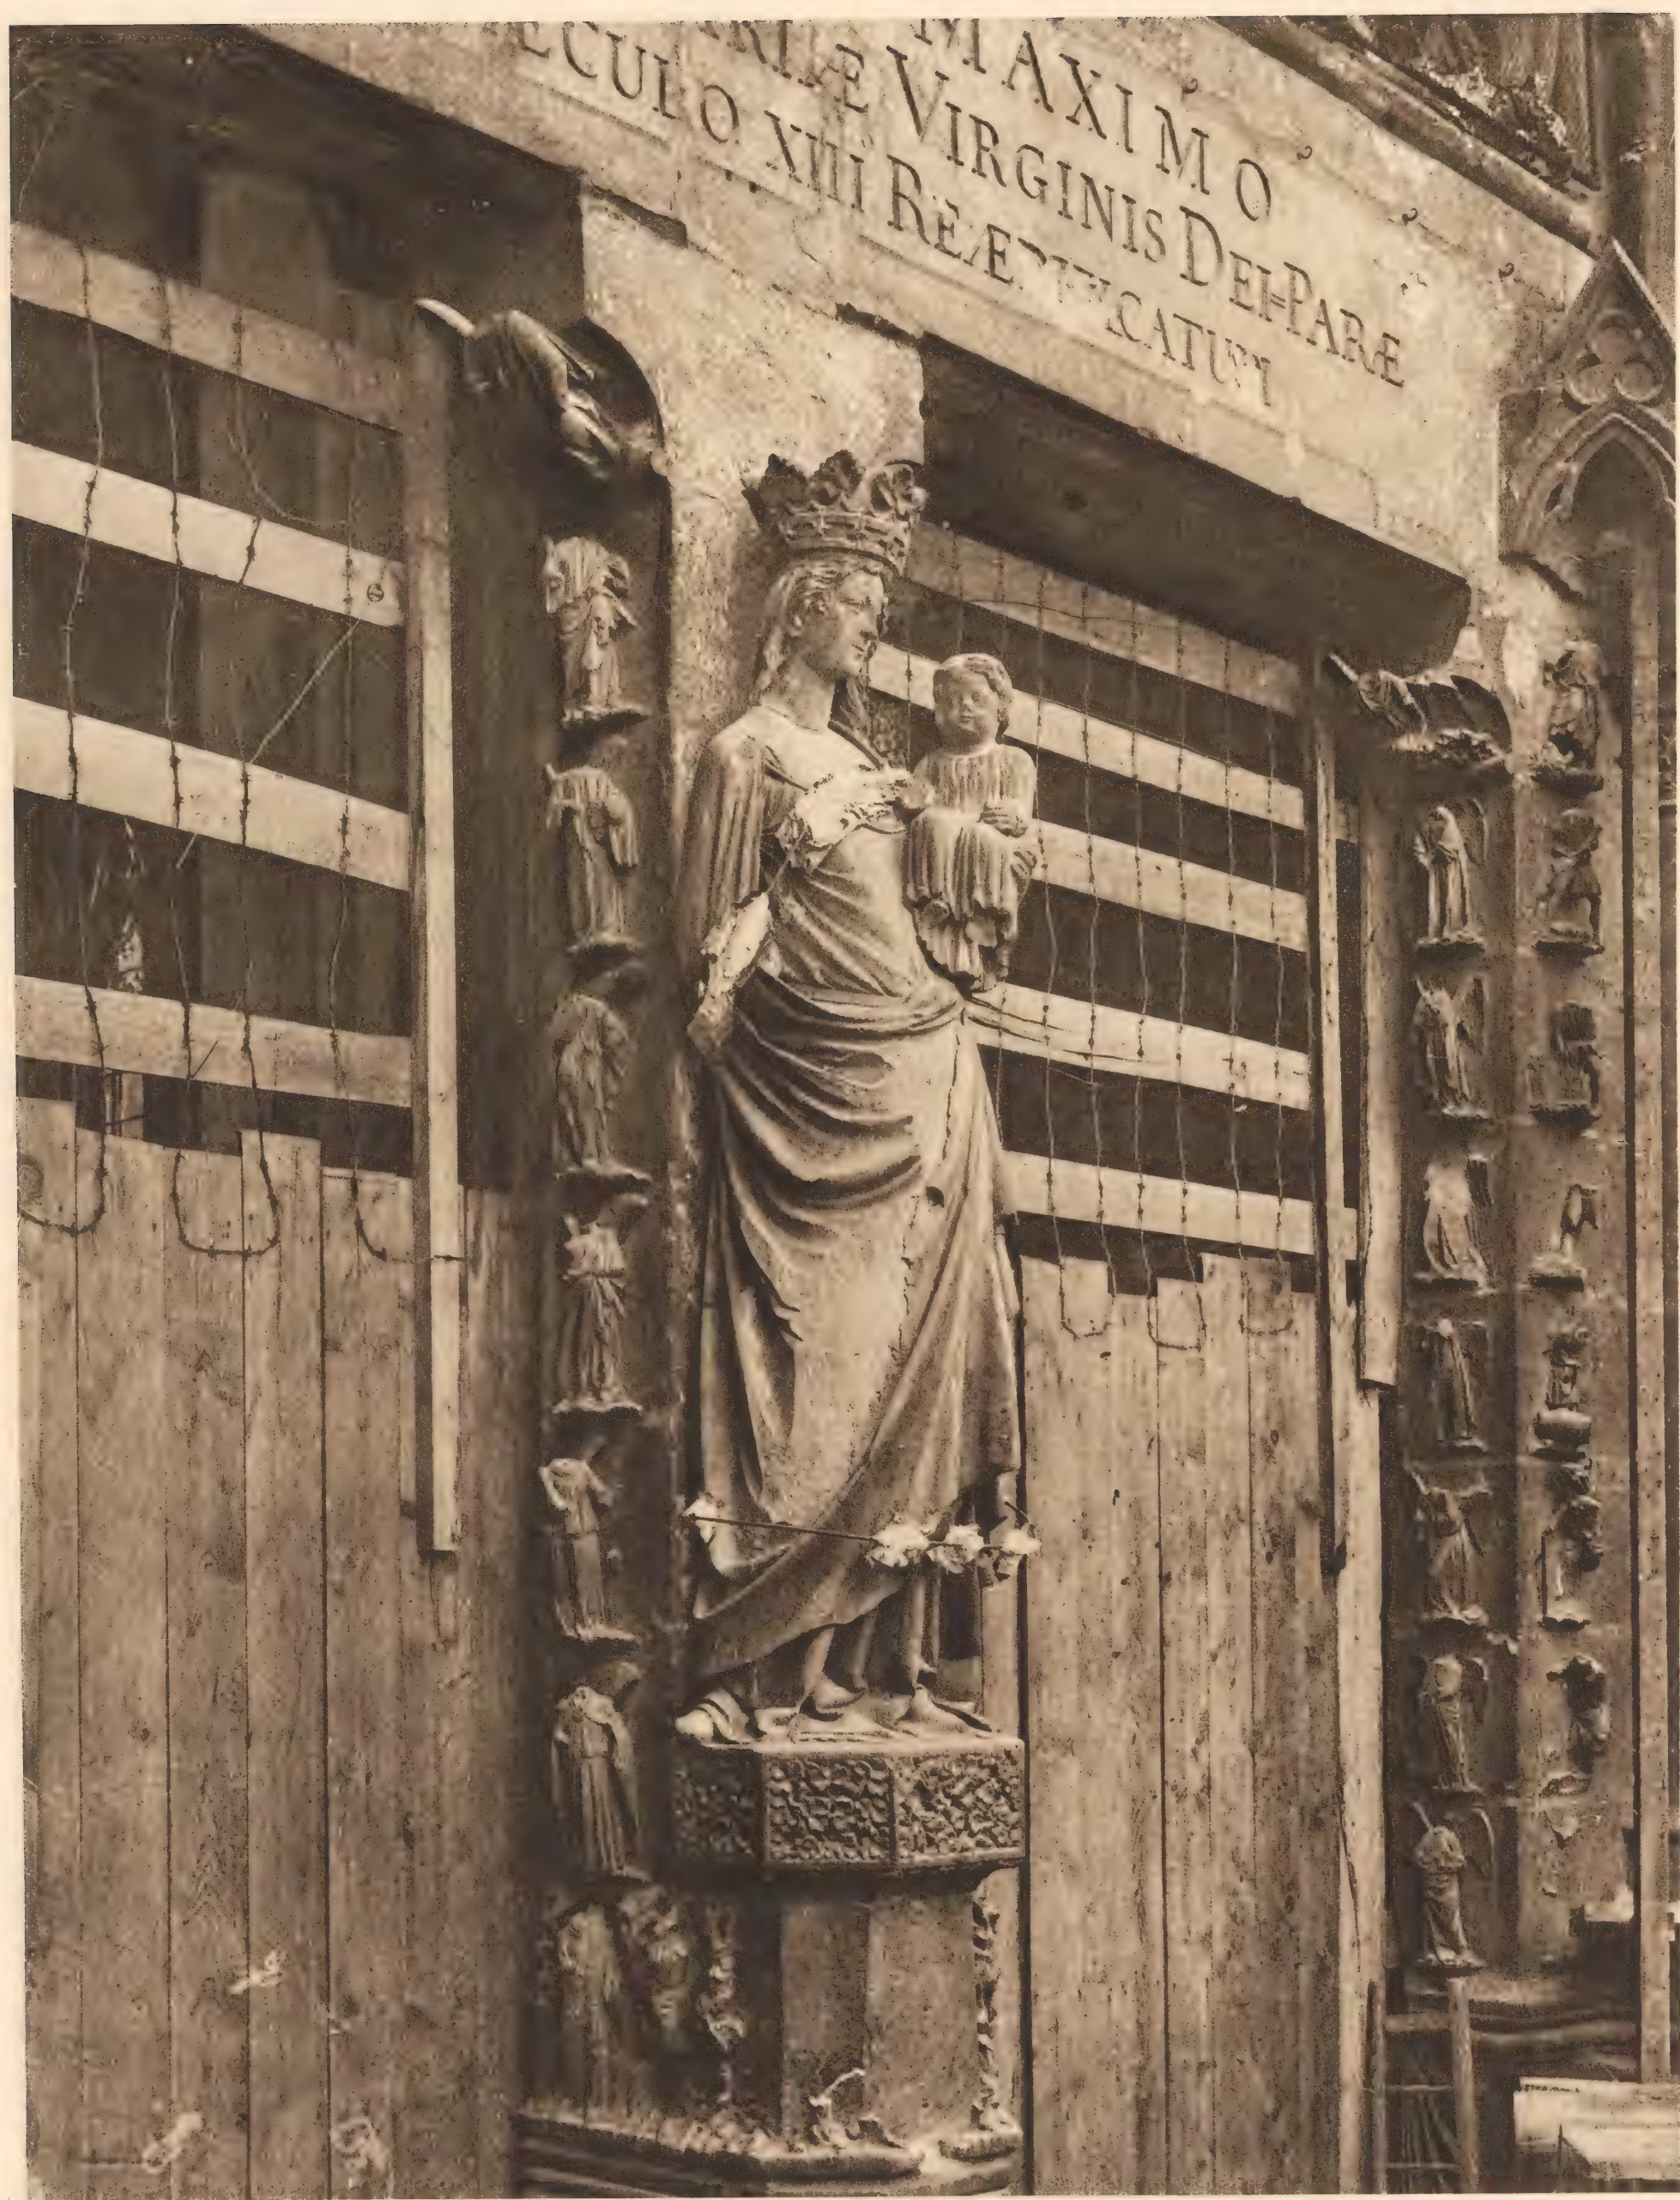
PL. IX

IX. — LE SAINT JOSEPH DE LA PORTE CENTRALE. (Ébrasement de gauche.) Janvier 1919.

Dans le Saint Joseph de la "Présentation au Temple" (voir : Pl. II) on a proposé de voir un portrait du Maître Imagier, l'auteur anonyme des grandes figures de la Cathédrale. L'allure du personnage, la pénétrante subtilité du regard qui répondent d'ailleurs assez mal à l'iconographie traditionnelle du Père adoptif de Jésus, seraient de nature à fortifier cette hypothèse.

Quoi qu'il en soit, cette statue compte parmi les œuvres maîtresses que nous devons à l'atelier dit "de la Reine de Saba". Sauf l'accident survenu dans la draperie, à la hauteur du genou, elle nous est conservée dans l'état où elle se trouvait avant la guerre.

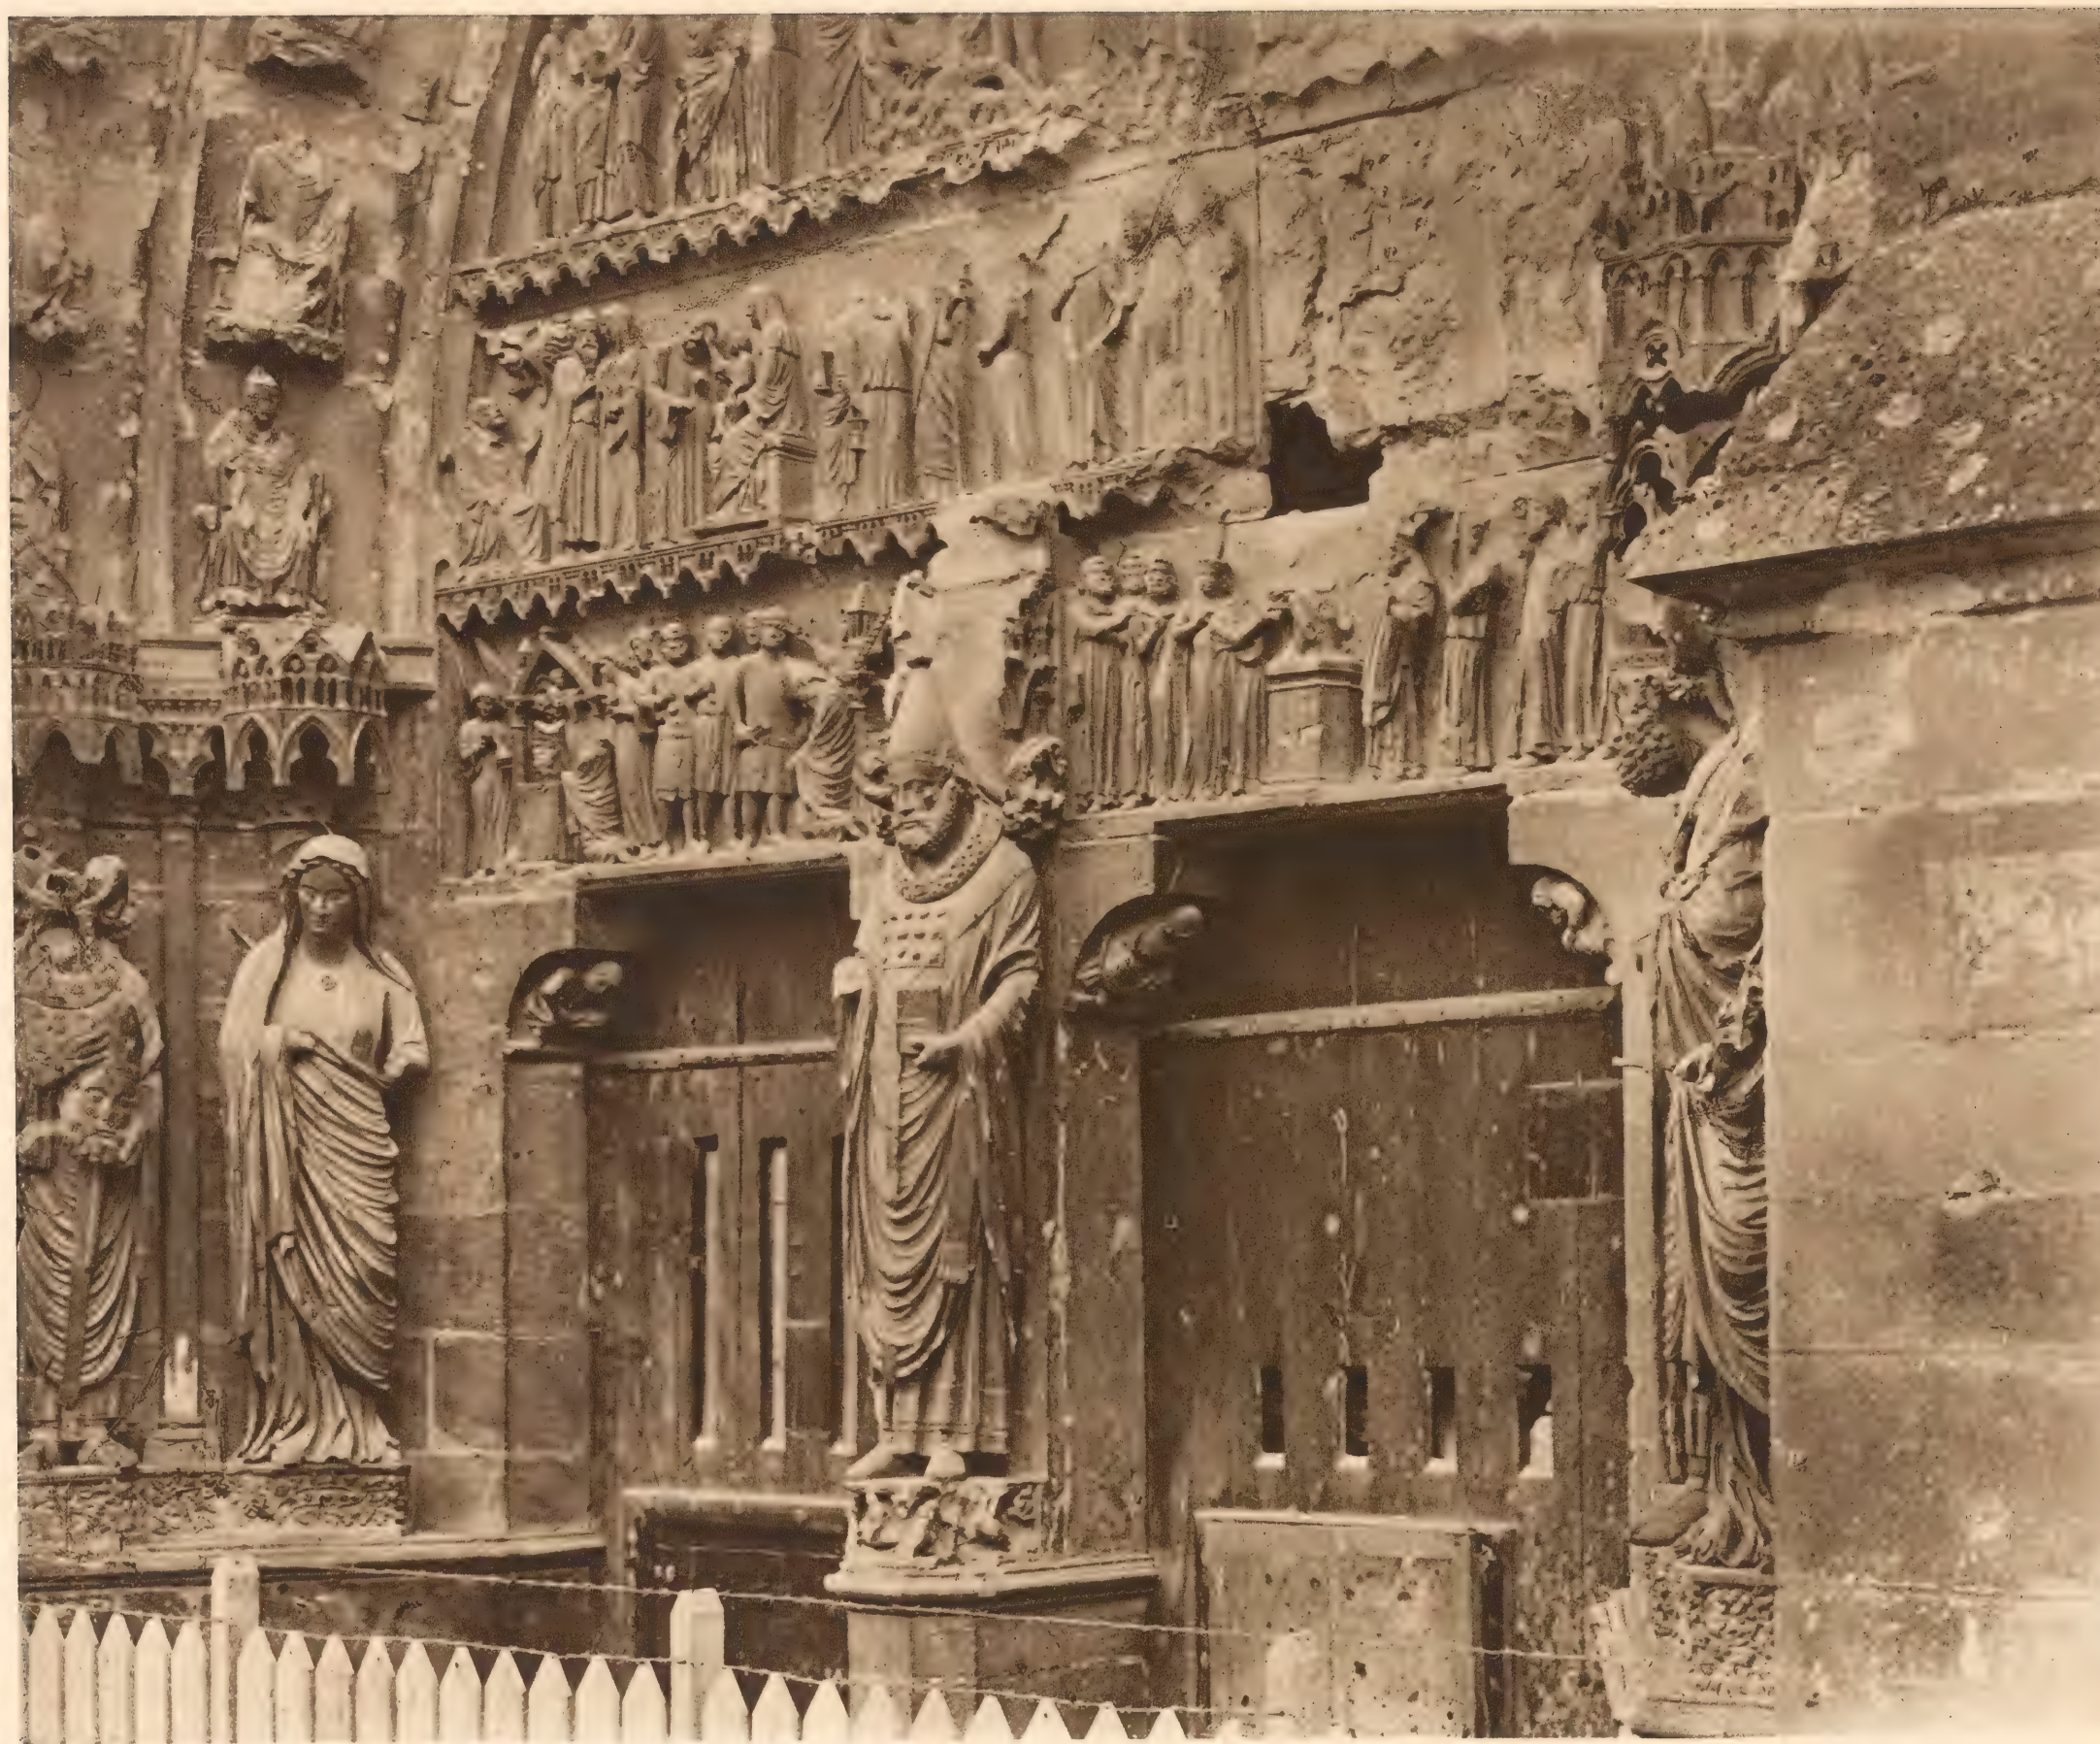
PL. XVI

XVI. — PORTE CENTRALE DITE DE SAINT SIXTE. Ensemble.

Façade nord du transept.

Cette vue prise en Octobre 1918 donne un aperçu des principales mutilations.

TRUMEAU. Saint Sixte portant le costume liturgique du début du XIII^e siècle. La main droite est brisée, mais la statue a peu souffert. Le dais est détruit.

1^{er} REGISTRE.

Côté gauche : La décollation de Saint Nicaise par les barbares.

Côté droit : Le baptême de Clovis par Saint Remi. Nombreuses mutilations. Le buste de Clovis et la tête du jeune homme qui portait la couronne derrière lui, détruits.

2^e REGISTRE : Miracles de Saint Remi.

Côté gauche : Le Moine Montanus recouvrant la vue.

Au milieu : Saint Remi suivi de son clergé chasse un démon du corps d'une jeune fille de Toulouse accompagnée de ses parents.

A droite : Saint Remi entouré de ses clercs expulse les démons qui avaient envahi la Ville de Reims et l'avaient incendiée. Toute cette partie est entièrement détruite.

3^e REGISTRE : Histoire de Job.

Mutilations graves. Au milieu, têtes de Job et de sa femme détruites.

4^e REGISTRE :

Côté gauche : Saint Remi ressuscite la jeune fille de Toulouse qui était morte après avoir été délivrée du démon. Le premier clerc derrière Saint Remi est entièrement détruit.

Côté droit : Le miracle de Saint Remi remplissant un tonneau à Cernay. Le buste de Saint Remi est détruit.

5^e REGISTRE : Sommet du tympan.

Le Christ bénissant entre deux anges. La tête du Christ a été détruite.

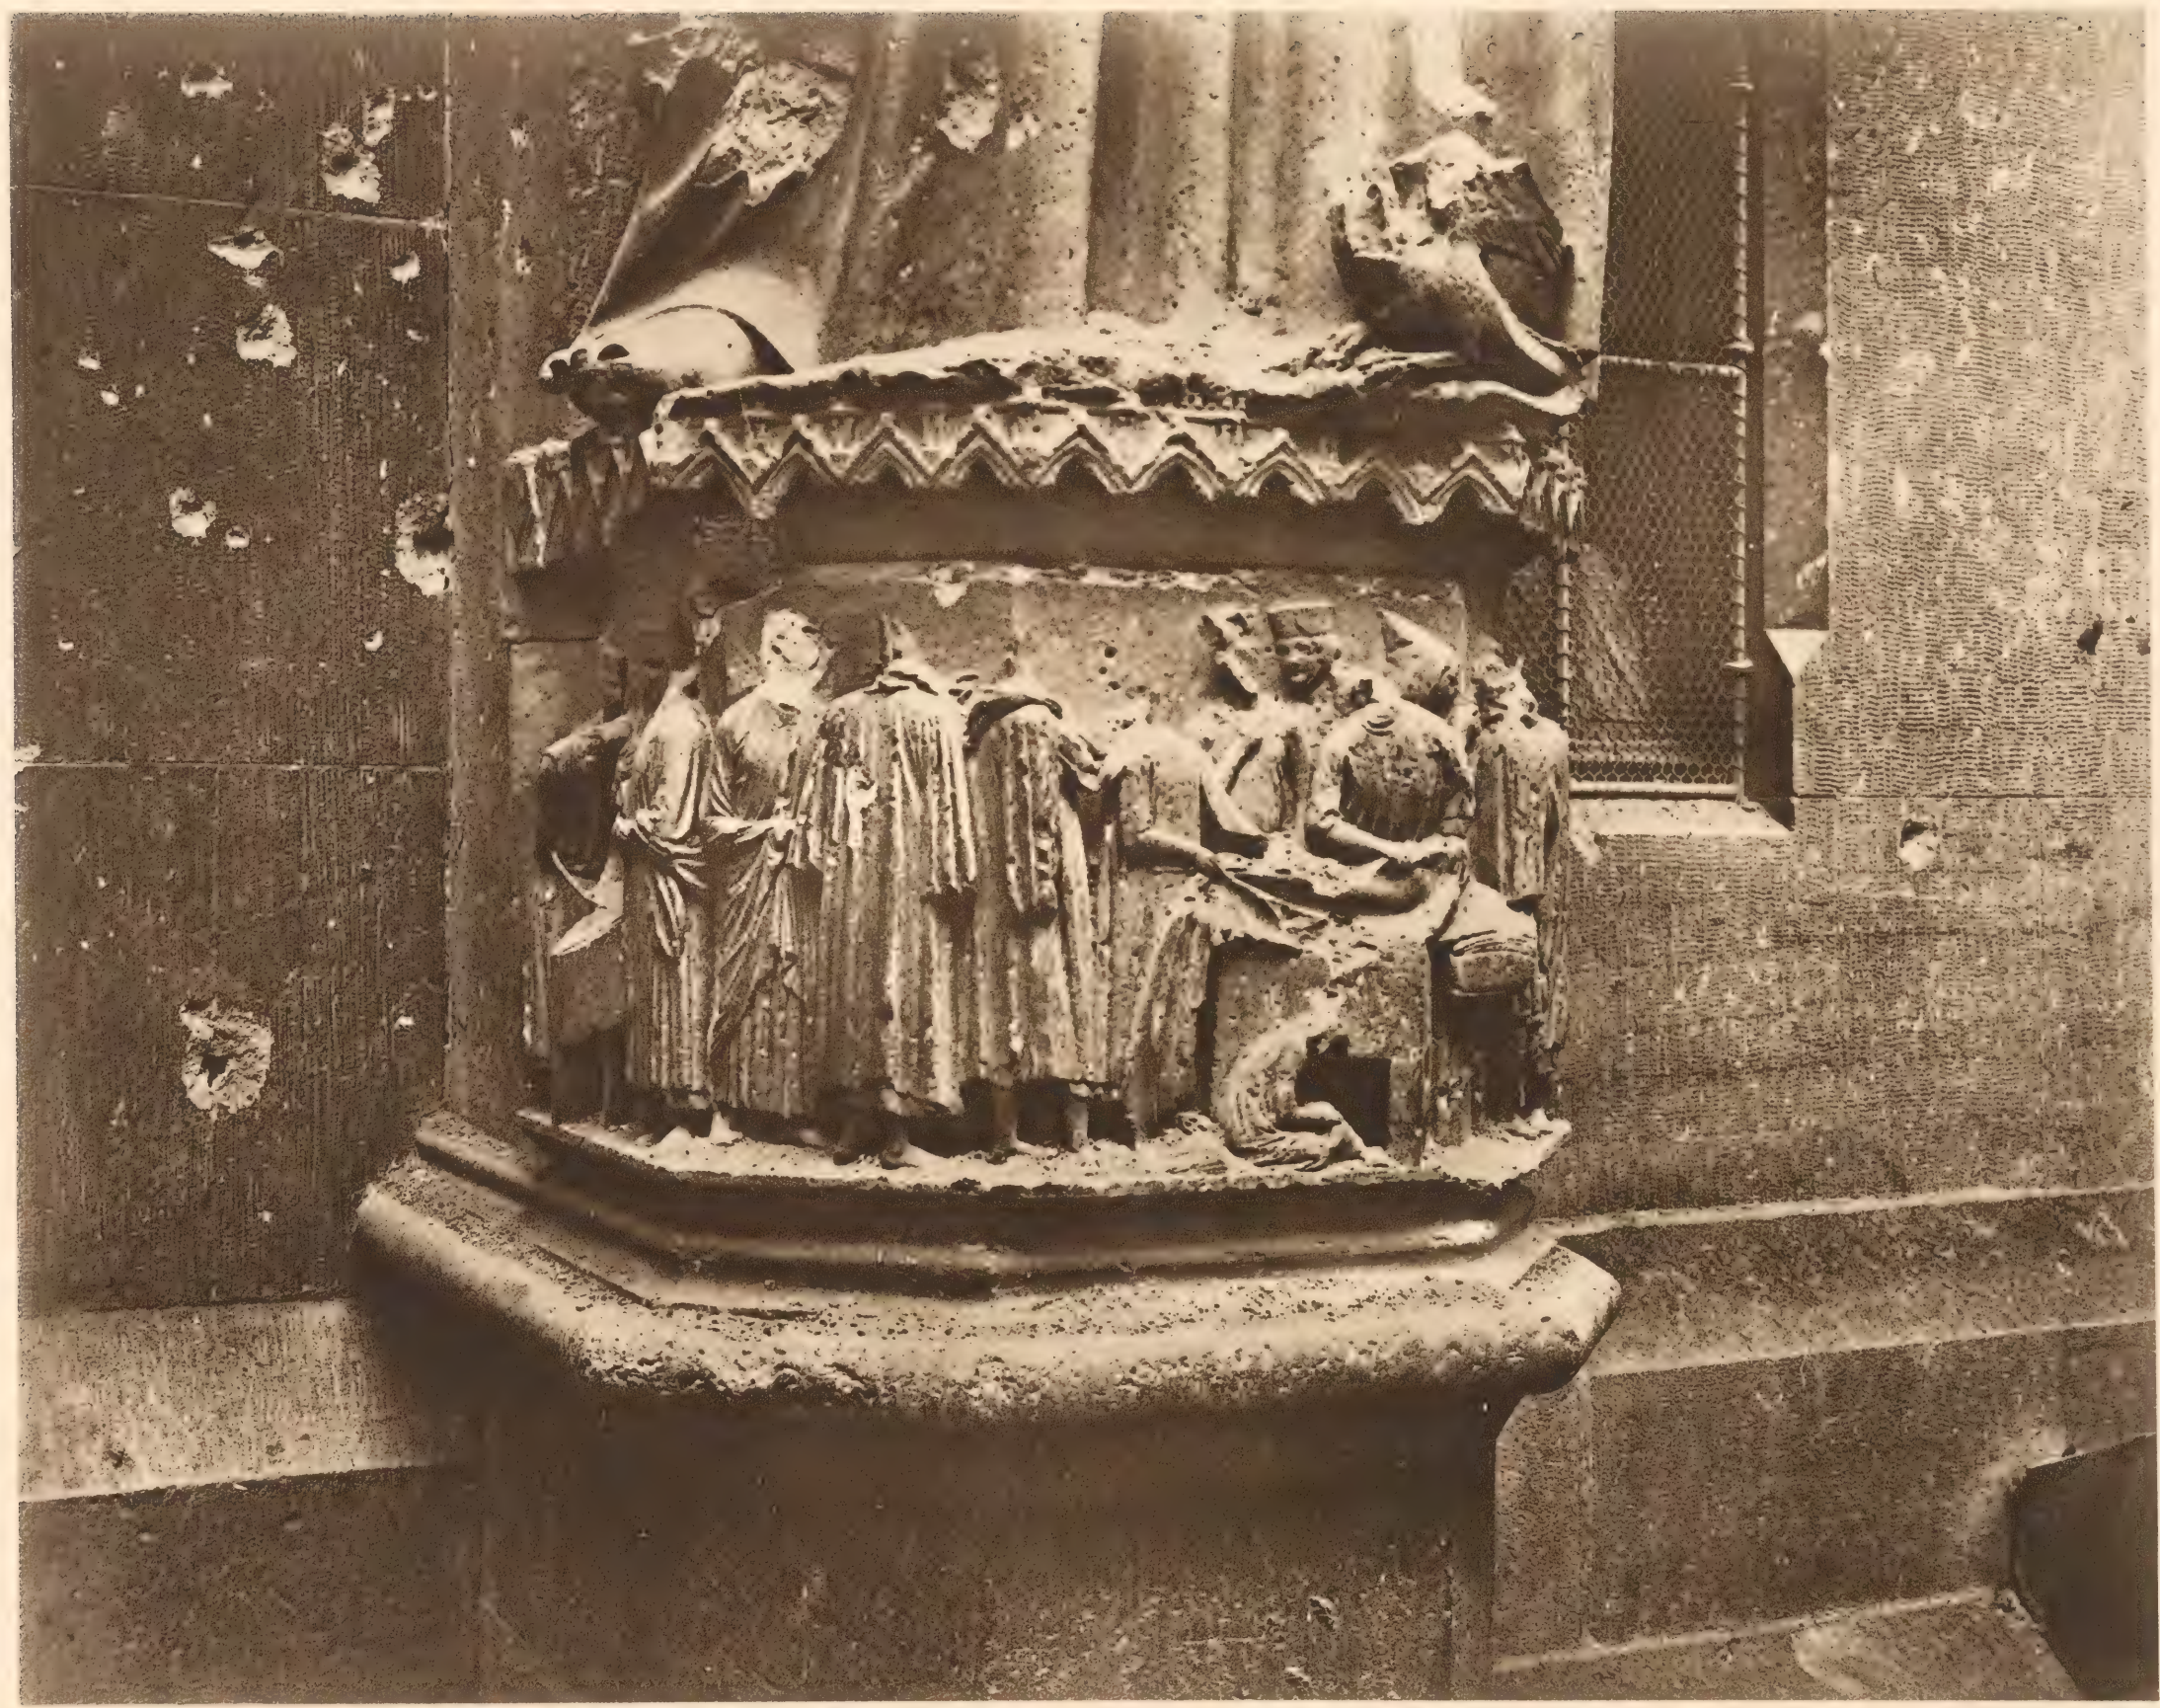
PL. XVIII

XVIII. — FAÇADE NORD DU TRANSEPT. PORTE DITE DU JUGEMENT DERNIER (2 Décembre 1919).

Trumeau. Le beau Dieu décapité.

La face a été totalement pulvérisée par un obus arrivé de plein fouet et la draperie maculée de nombreux éclats d'obus. Quelques fragments de la tête furent recueillis et évacués, en Juillet 1918, par les soins de l'armée; puis, des restes de chevelure retrouvés en Novembre au pied du socle, lors du déblaiement des deux portes du croisillon nord. (Au bas de la planche à gauche, les fragments rapprochés de la face; à droite la tête du beau Dieu avant guerre.)
